内蒙古包钢钢联股份有限公司  
选矿厂尾矿库

安全现状评价

武汉恒泰弘安安全科技有限公司

2026年08月

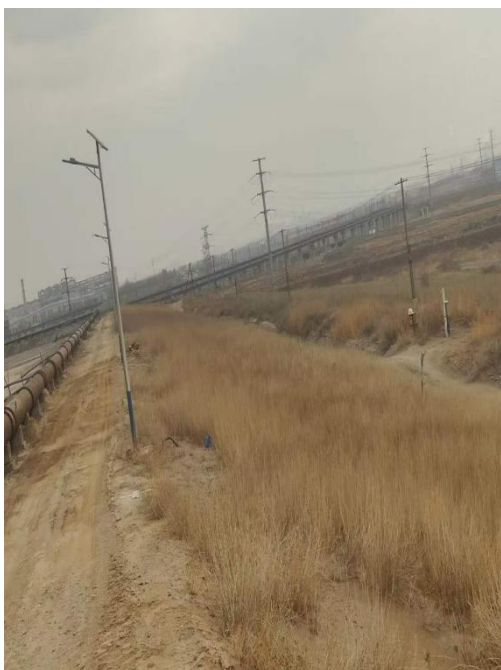
尾矿坝外坡照片

| 6 | 坝外坡面维护工作应按设计要求进行，尾矿坝下游坡面上不得有积水坑。坝体出现冲沟、裂缝、塌坑等现象时，应及时处理。 | 《尾矿库安全规程》（GB39496-2020）第6.3.11 | 现场勘查，坝体外坡采用覆土并种植有绿植，未发现坝下游坡面有积水坑；坝体未发现冲沟、裂缝、塌坑等情况。 | 合格 |

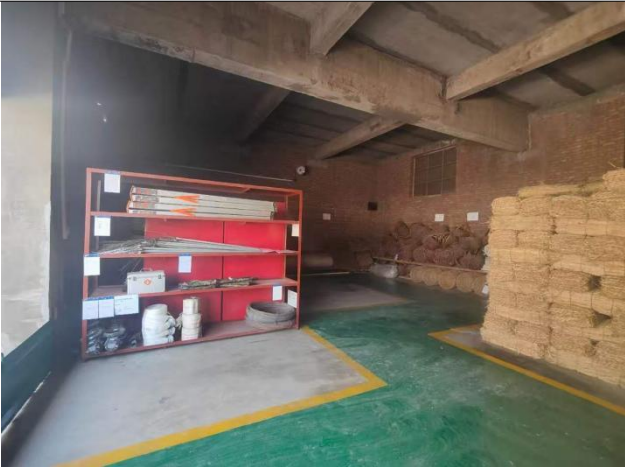
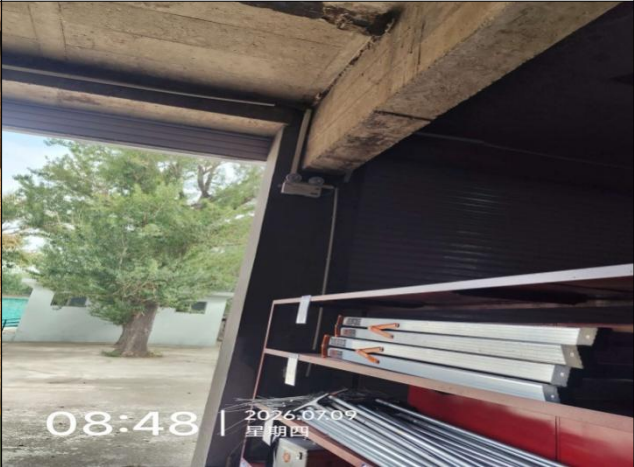
| 序号 | 问题/隐患描述 | 问题/隐患依据 | 整改前照片 | 整改后照片 |
|---|---|---|---|---|
| 1 | 应急器材库内未设置应急照明灯具 | 《尾矿库安全技术规程》第9.7.2 条 | | |

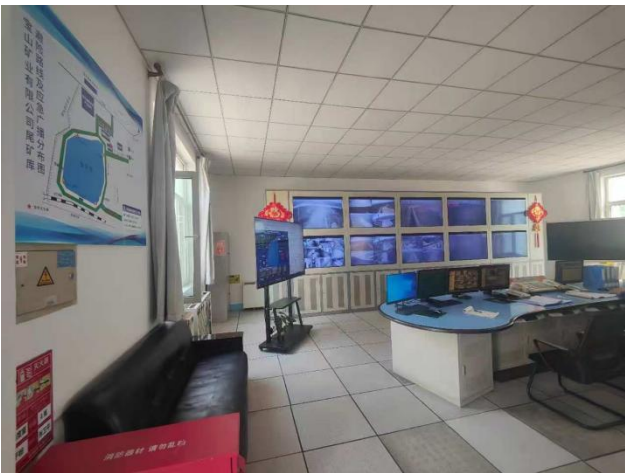
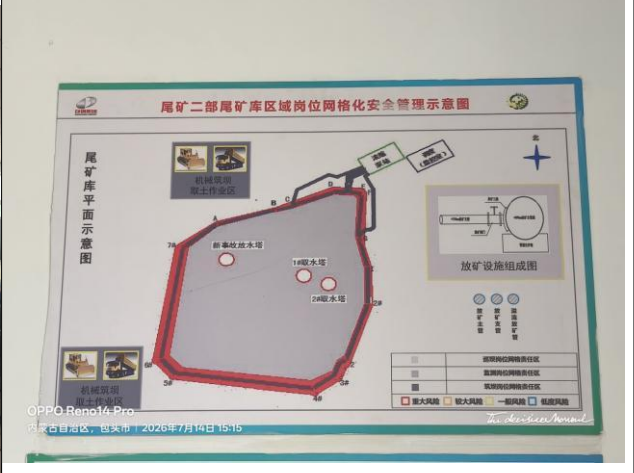
| 序号 | 问题/隐患描述 | 问题/隐患依据 | 整改前照片 | 整改后照片 |
|---|---|---|---|---|
| 2 | 尾矿库调度值班室现场未设风险分级四色图。 | 《中华人民共和国安全生产法》第21条<br>整改参考标准GB/T24353-2022 | | |

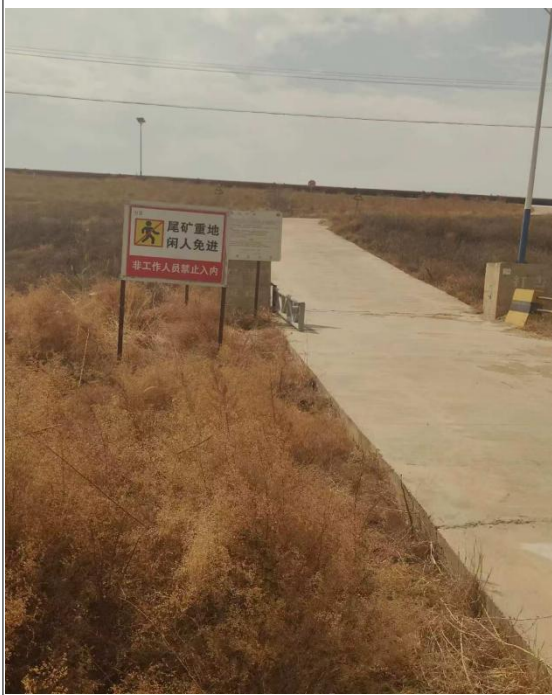
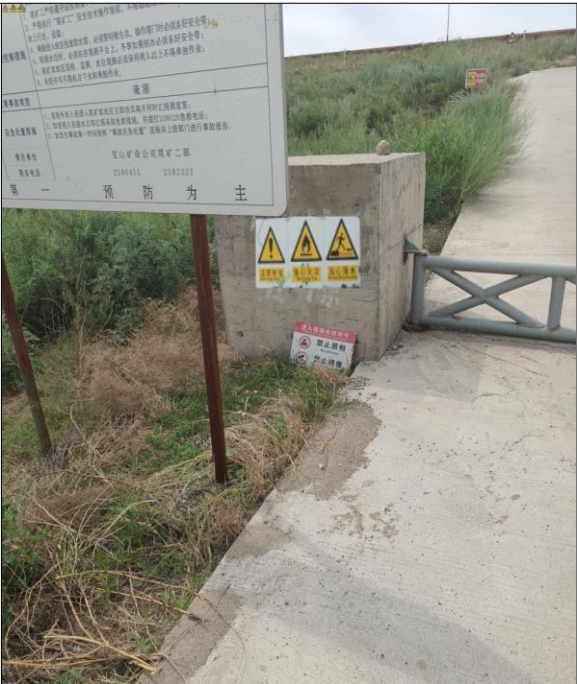
| 3 | 坝体外坡和马道未设置标高标识牌；尤其是上坝道路旁的马道应当设醒目的标牌。 | 《尾矿库安全技术规程》第6.1.7 条 | | |

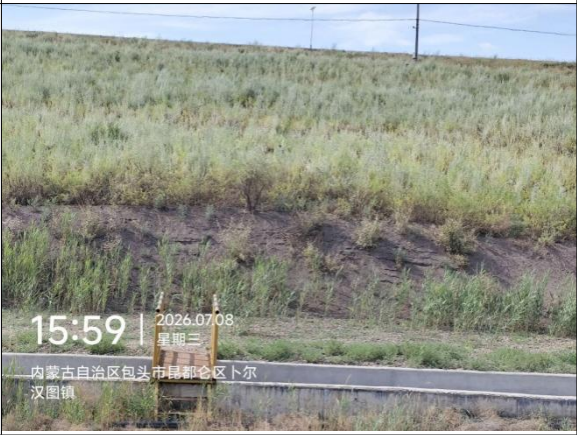
| 4 | 南坝坝体外坡下部有一棵高大的树木未清除。 | 《尾矿库安全技术规程》第6.3.2 条 | | |

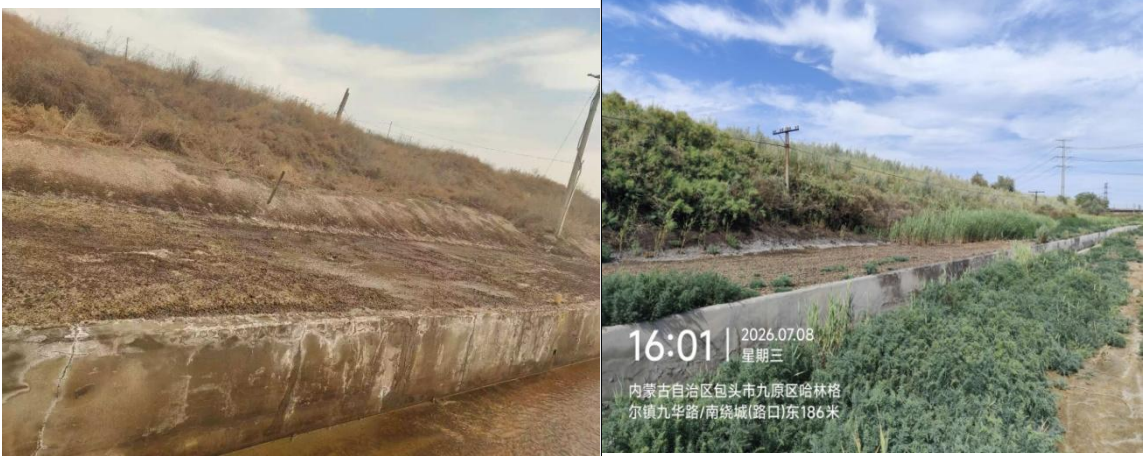
| 5 | 南坝渗滤池附近的坝基底部有较大的渗水逸出，且部分渗滤管排渗效果较差。 | 《尾矿库安全技术规程》第9.3.5 条 | |
