温州市洞头区元觉片引供水工程（陆域段）

竣工环境保护验收调查报告

编制单位：浙江重氏环境资源有限公司

编制日期：二〇二一年十二月

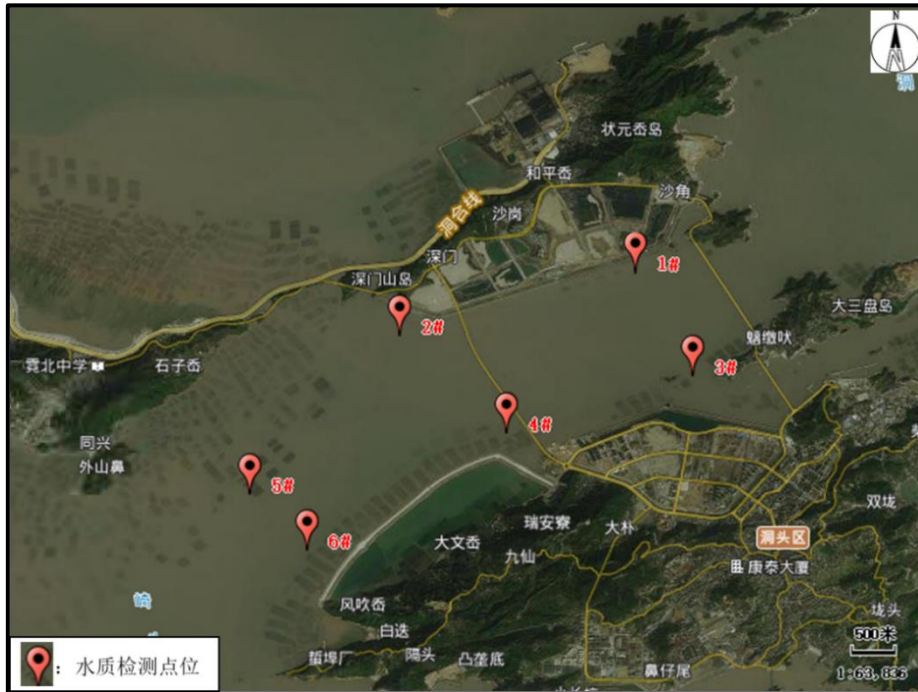
图 8-1 水质现状监测站位图

浙江鼎清环境检测技术有限公司于 2021 年 7 月 11 日~7 月 12 日对本项目周边海域的进行采样监测，海域海水水质检测结果具体见表 8-2，监测点位见图 8-1。

由上表可知，监测海域采集的水样无机氮、活性磷酸盐超一类及二类海水水质标准，其余评价指标均符合对应海水水质标准。其中监测海域无机氮和活性磷酸盐均超四类水质标准，水质主要表现为海水的富营养化。

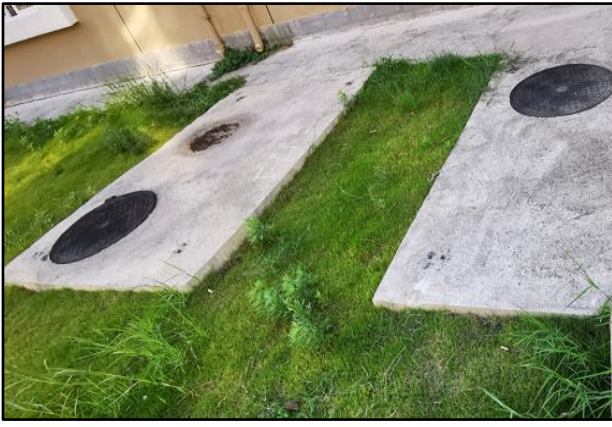
<p>洞头岛段管线起点</p>	<p>洞头岛段绿化</p>

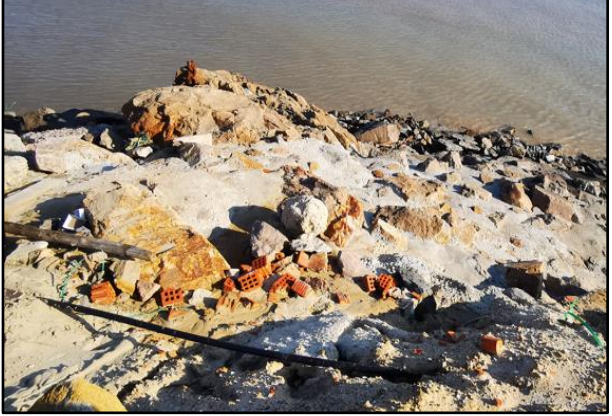
<p>状元岙岛段起点</p>	<p>状元岙岛段终点</p>

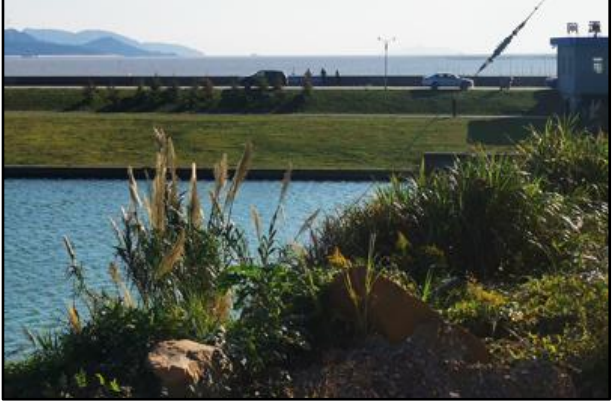
<p>状元岙岛段绿化</p>

施工期生态保护措施按照环境影响评价报告表中的要求和建议施工，项目主体工程完工后已进行了场地平整，绿化复种。本工程属于基础设施建设，不属于污染性项目，本项目的建设不会与项目所在地生态环境准入清单产生冲突，符合该区域生态环境准入清单要求，经现场勘察，本项目沿线生态环境基本未发生变化。
