核技术利用建设项目竣工环境保护

验收监测报告表

建设单位：广东思泉新材料股份有限公司（公章）

建设项目名称	广东思泉新材料股份有限公司核技术利用建设项目				
建设单位名称	广东思泉新材料股份有限公司				
建设项目性质	☑ 新建 □改建 □扩建 □其它				
建设地点	广东省东莞市企石镇企石环镇路 362 号广东思泉新材料股份有限公司 1 栋负一层西侧中间区域 CT 室（东经：114.064027，北纬：23.049253）、2 栋一层西南侧区域实验室（东经：114.063528，北纬：23.049189）				
源项	放射源	/			
	非密封性放射性物质	/			
	射线装置	1 台 FF35 型 CT 装置；1 台 SEAMASTER ECO 型固定式 X 射线探伤系统，均属II类射线装置			
建设项目环评批复日期	2026 年 08 月 24 日	开工建设时间	2026 年 08 月 26 日		
取得辐射安全许可证时间	2026 年 10 月 10 日	项目投入运行时间	2026 年 10 月 12 日		
辐射安全与防护设备投入运行时间	2026 年 10 月 12 日	验收现场监测时间	2026 年 10 月 29 日		
环评报告审批部门	广东省生态环境厅	环评报告表编制单位	广州星环科技有限公司		
辐射安全与防护设施设计单位	康姆爱德机械设备（上海）有限公司、深海精密科技（深圳）有限公司、广东思泉新材料股份有限公司	辐射安全与防护设施施工单位	康姆爱德机械设备（上海）有限公司、深海精密科技（深圳）有限公司、广东思泉新材料股份有限公司		
投资总概算（万元）	770	环保投资总概算（万元）	65	比例	8%
实际投资（万元）	730	环保投资（万元）	25	比例	3.4%

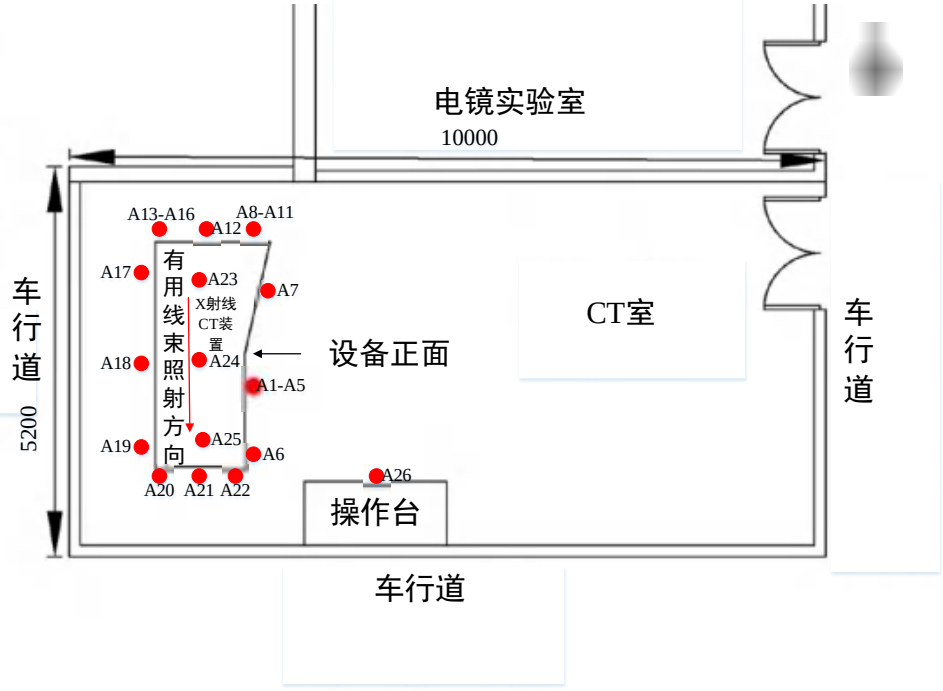
图 6-1 CT 室监测布点图

点位编号	点位描述	表面介质	检测结果(μSv/h)
A1	装载门左侧门缝（本底值）	钢	0.10±0.01
A1	装载门左侧门缝	钢	0.14±0.01
A2	装载门上侧门缝	钢	0.14±0.01
A3	观察窗	铅玻璃	0.14±0.01
A4	装载门下侧门缝	钢	0.14±0.01
A5	装载门右侧门缝	钢	0.14±0.01
A6	设备东侧（1）	钢	0.13±0.01
A7	设备东侧（2）	钢	0.13±0.01
A8	左检修门（左）	钢	0.13±0.01
A9	左检修门（上）	钢	0.13±0.01
A10	左检修门（中）	钢	0.13±0.01
A11	左检修门（下）	钢	0.13±0.01
A12	检修门中间	钢	0.13±0.01
A13	右检修门（右）	钢	0.13±0.01

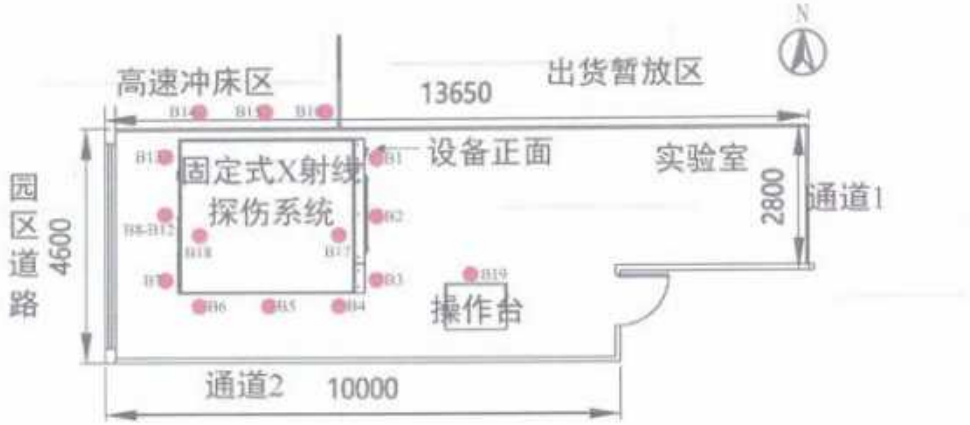
附图 1：检测布点图

结论：广东思泉新材料股份有限公司在 1 栋负一层西侧中间区域 CT 室、2 栋一层西南侧区域实验室内分别使用的 1 台 FF35 型 X 射线 CT 装置和 1 台 SEAMASTER ECO 型固定式 X 射线探伤系统，在常用最大工作条件下，屏蔽体外周围剂量当量率均不大于 2.5μSv/h，满足《工业探伤放射防护标准》（GBZ117-2022）的剂量率控制要求。
