内蒙古包钢钢联股份有限公司  
选矿厂尾矿库

安全现状评价

武汉恒泰弘安安全科技有限公司

2026年08月

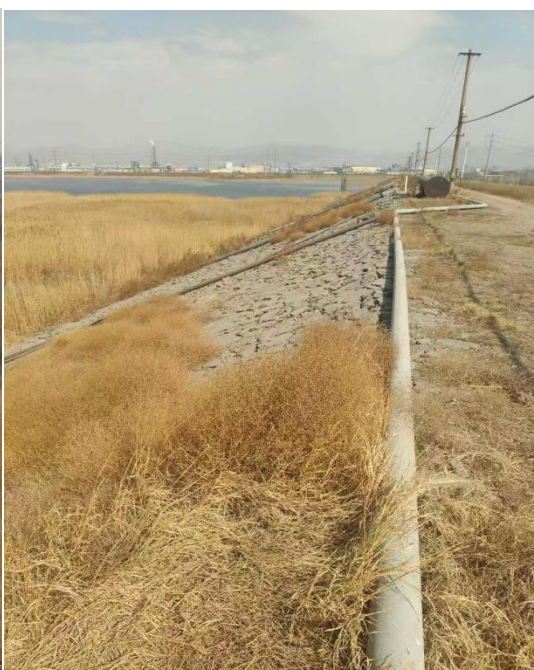
坝体内坡照片

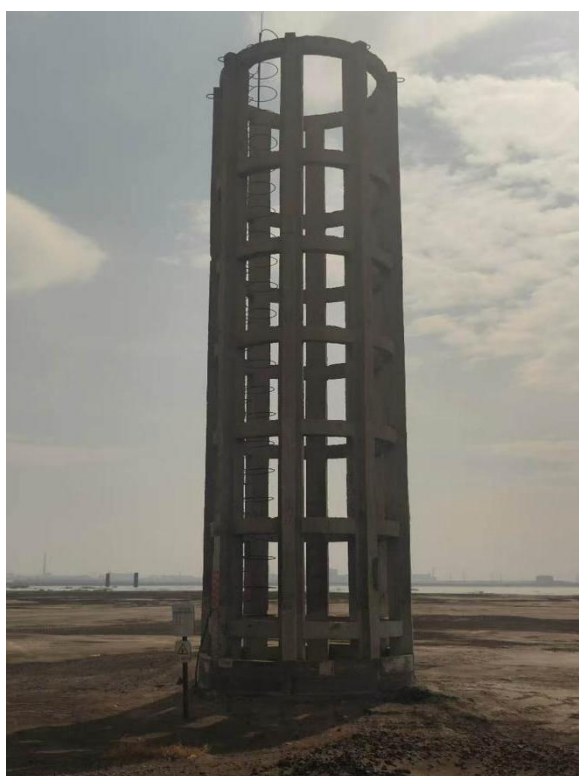
库内回水塔照片

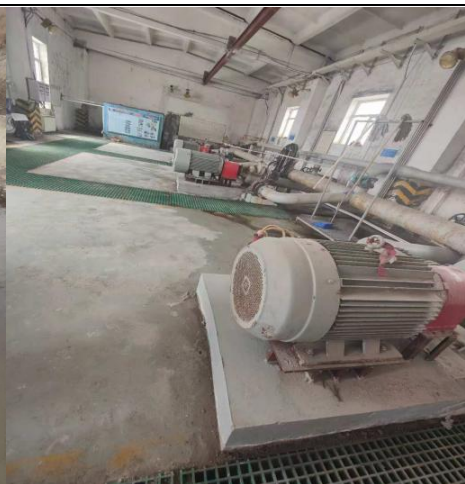
渗流泵站照片

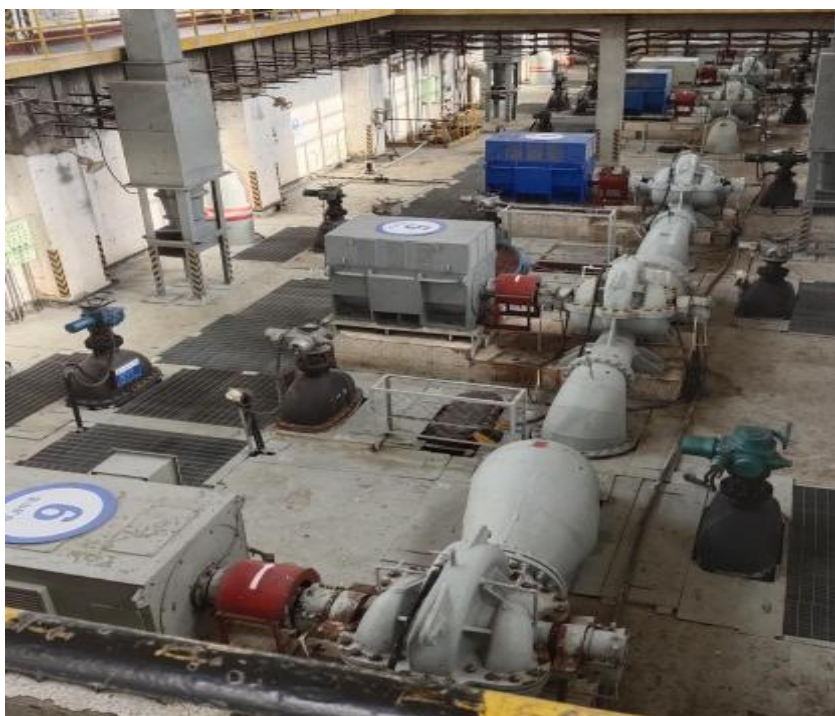
库内现有两座钢筋混凝土结构的回水塔，塔柱上面标注有红色水位标尺。回水泵站建在尾矿库东侧400m处，泵房内设有6台24SH-9型水泵（流量：3170m<sup>3</sup>/h，扬程：75m，电机功率：900kW），正常时开启2台，4台备用，通过回水管路输送至选厂蓄水池。

回水泵房照片

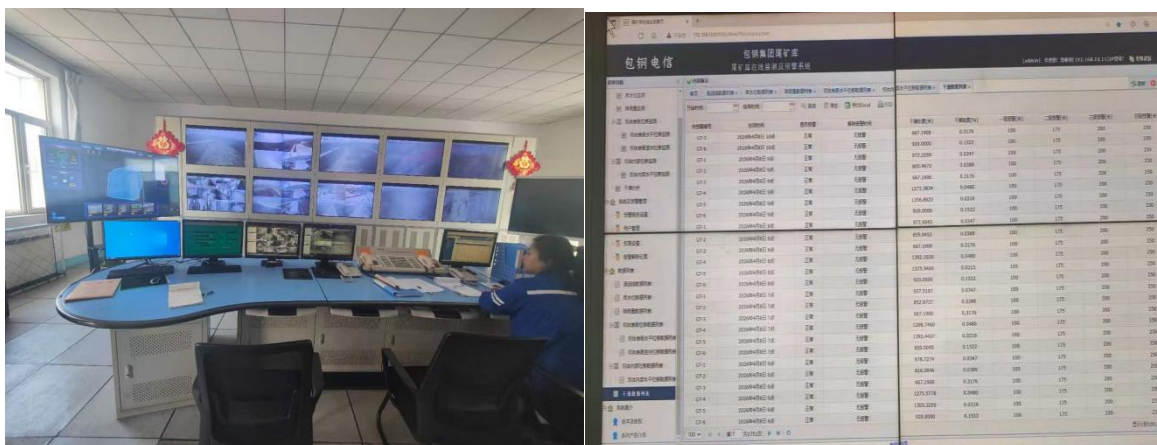
中控室及在线监测系统照片

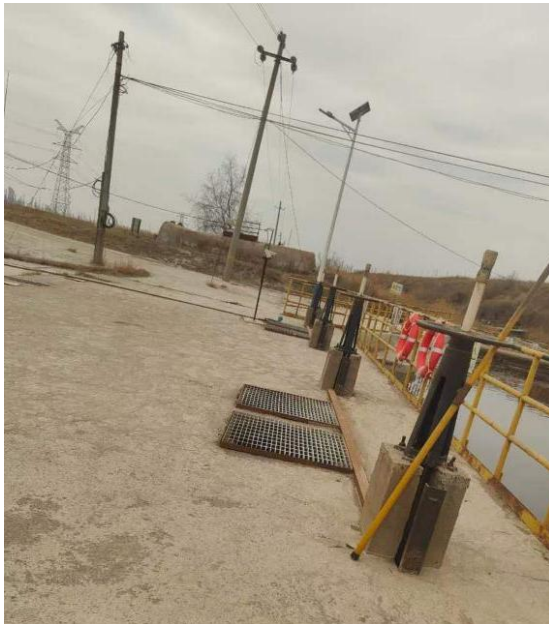
回水泵站用电线路

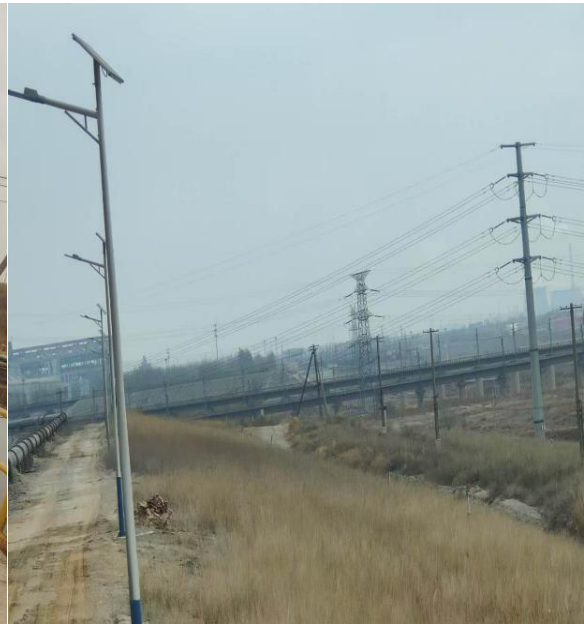
库区照明用电线路照片

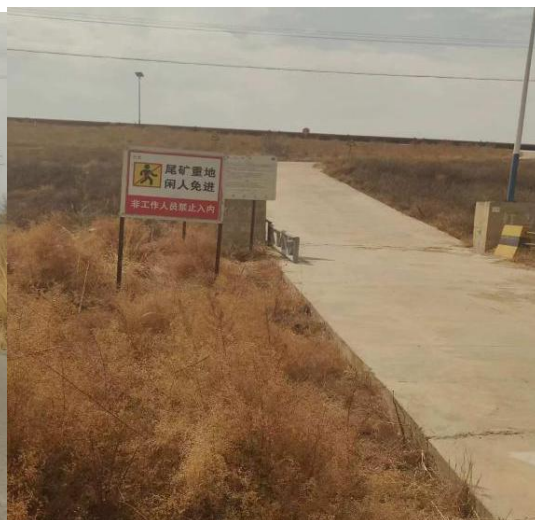
上坝道路及道口防护设施照片
