# 核技术利用建设项目竣工环境保护 验收监测报告表

建设单位: 汕头市潮南区人民医院 (公章)

编制单位: 广州星环科技有限公司

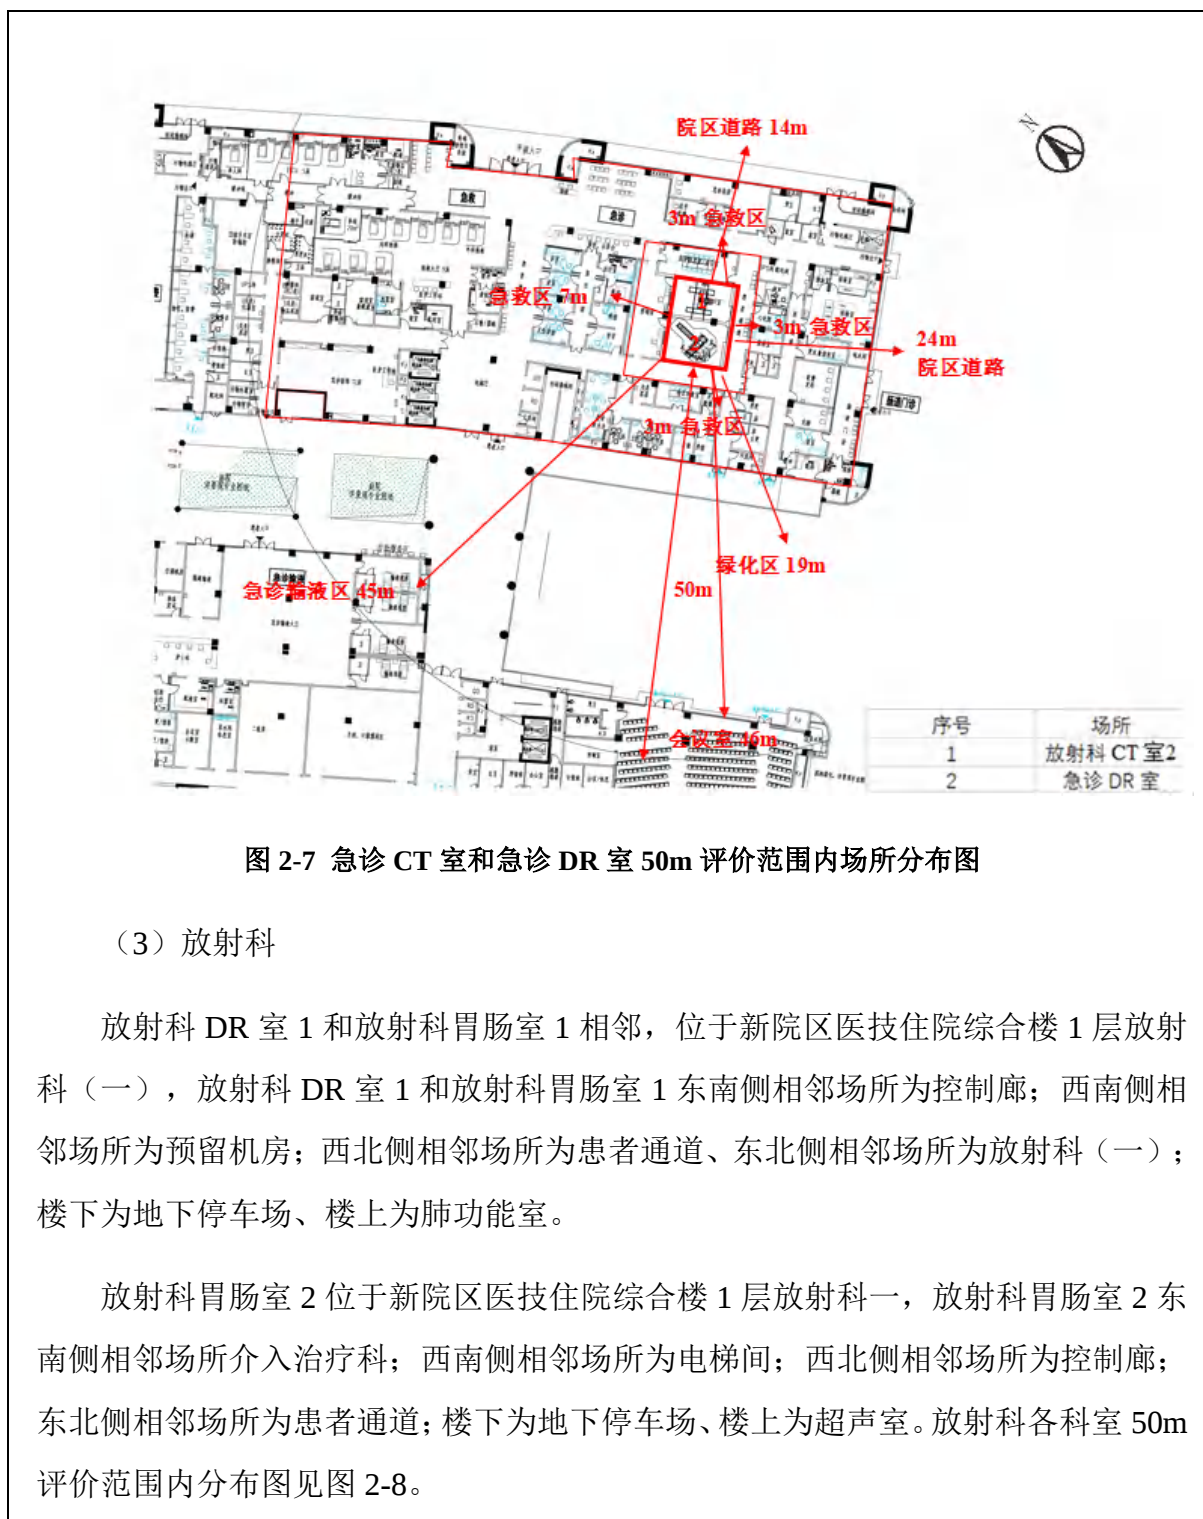
本项目急诊 CT 室与急诊 DR 室相邻，位于门诊楼 1 层急诊科，急诊 CT 室和急诊 DR 室东南侧相邻场所为患者通道；西北侧相邻场所为控制室；东北侧相邻场所为医护休息办公室；楼下为地下停车场、楼上为神经外科和心血管内科。急诊 CT 室和急诊 DR 室 50m 评价范围内场所分布图见图 2-7。

图 2-7 急诊 CT 室和急诊 DR 室 50m 评价范围内场所分布图

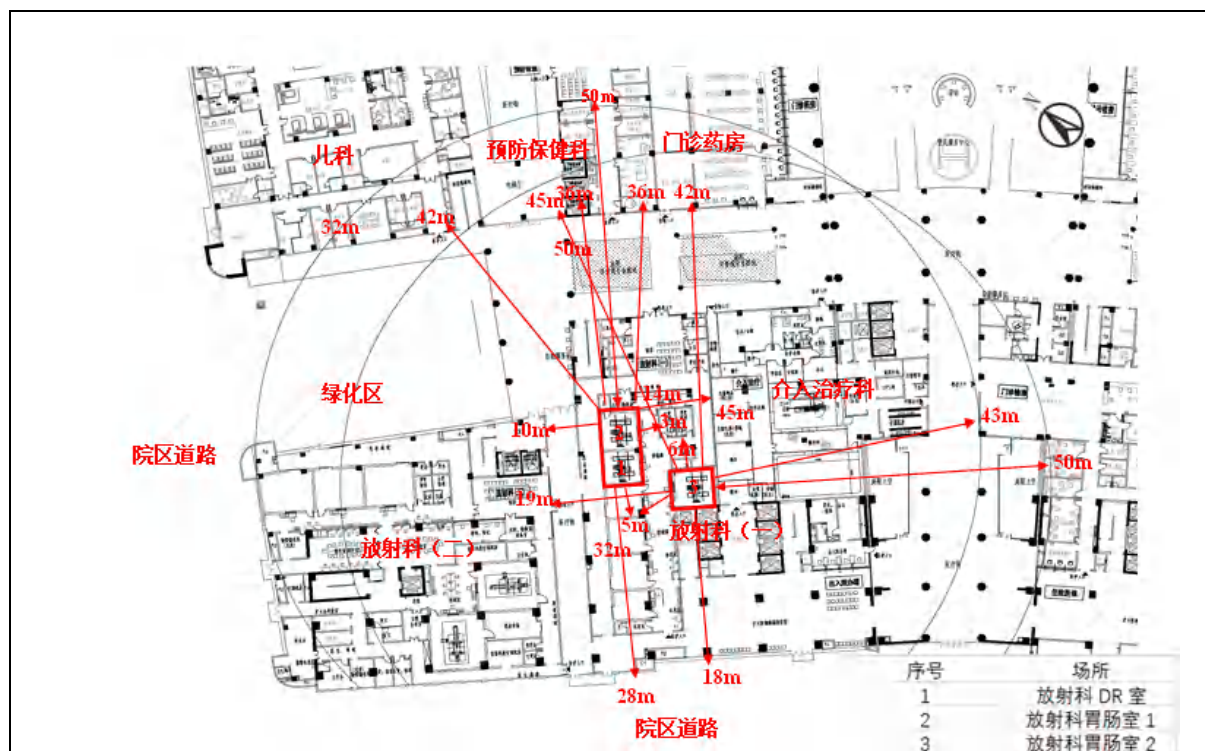
放射科 DR 室 1 和放射科胃肠室 1 相邻，位于新院区医技住院综合楼 1 层放射科（一），放射科 DR 室 1 和放射科胃肠室 1 东南侧相邻场所为控制廊；西南侧相邻场所为预留机房；西北侧相邻场所为患者通道、东北侧相邻场所为放射科（一）；楼下为地下停车场、楼上为肺功能室。

放射科胃肠室 2 位于新院区医技住院综合楼 1 层放射科一，放射科胃肠室 2 东南侧相邻场所介入治疗科；西南侧相邻场所为电梯间；西北侧相邻场所为控制廊；东北侧相邻场所为患者通道；楼下为地下停车场、楼上为超声室。放射科各科室 50m 评价范围内分布图见图 2-8。

图 2-8 放射科各科室 50m 范围周边关系图

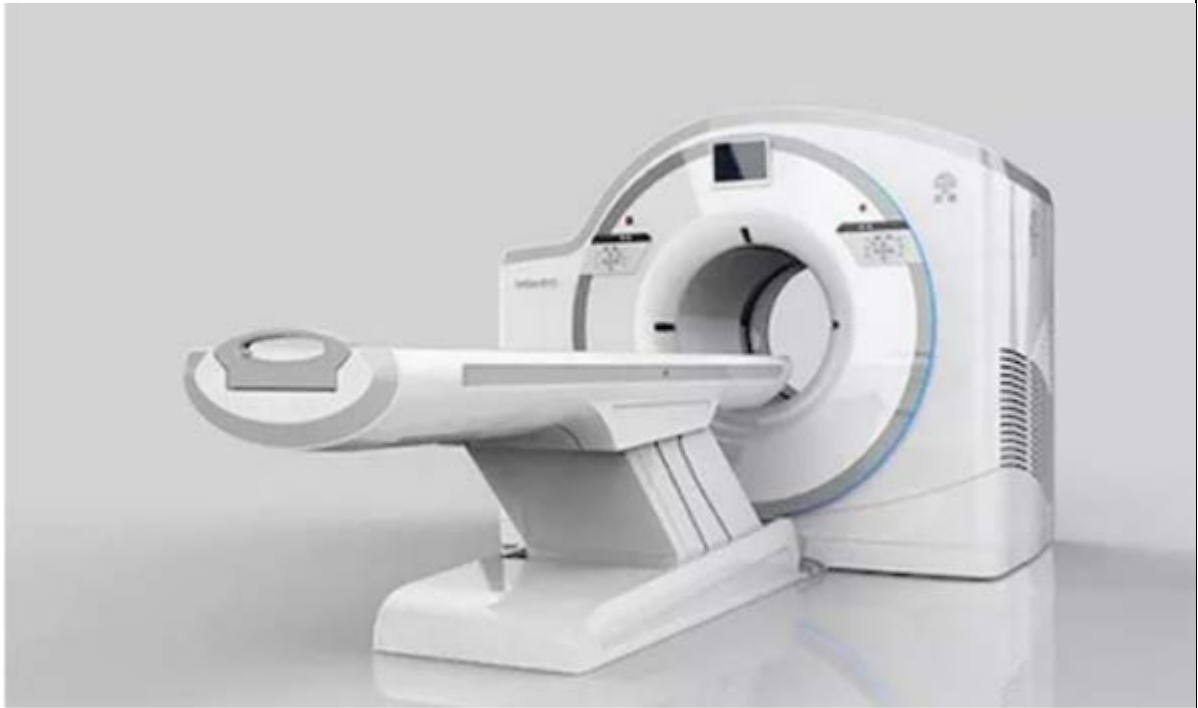
CT 结构上包括 X 线体层扫描装置和计算机系统。主要由产生 X 线束的发生器和球管，以及接收和检测 X 线的探测器组成。此外，CT 机还包括图像显示器、多幅照相机等辅助设备。常规 CT 装置结构见图 2-11，CT 装置外观照片见图 2-12。

图 2-11 CT 装置外观结构图

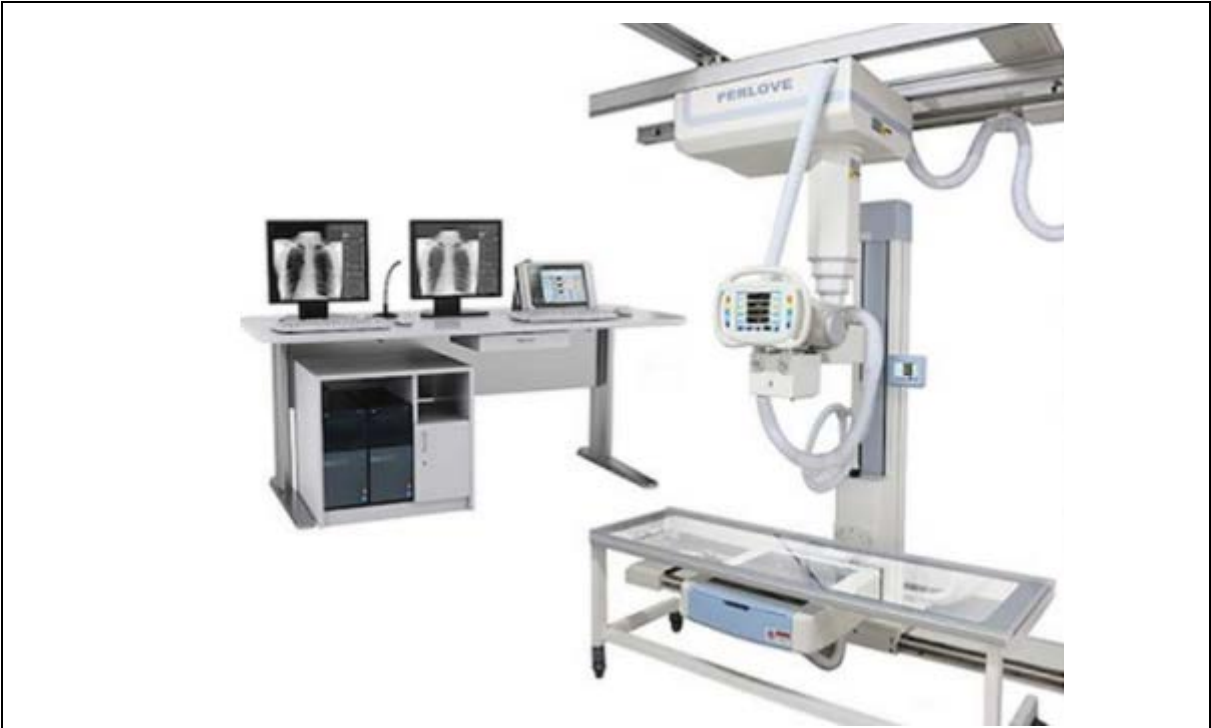
DR、数字胃肠机等主要由高频 X 光机、X 射线探测器、控制系统和图像工作站组成。常规 DR 装置结构见图 2-13、DR 装置外观照片见图 2-14，数字肠胃机结构见图 2-15，数字胃肠机外观照片见图 2-16。

图 2-13 DR 装置外观结构图

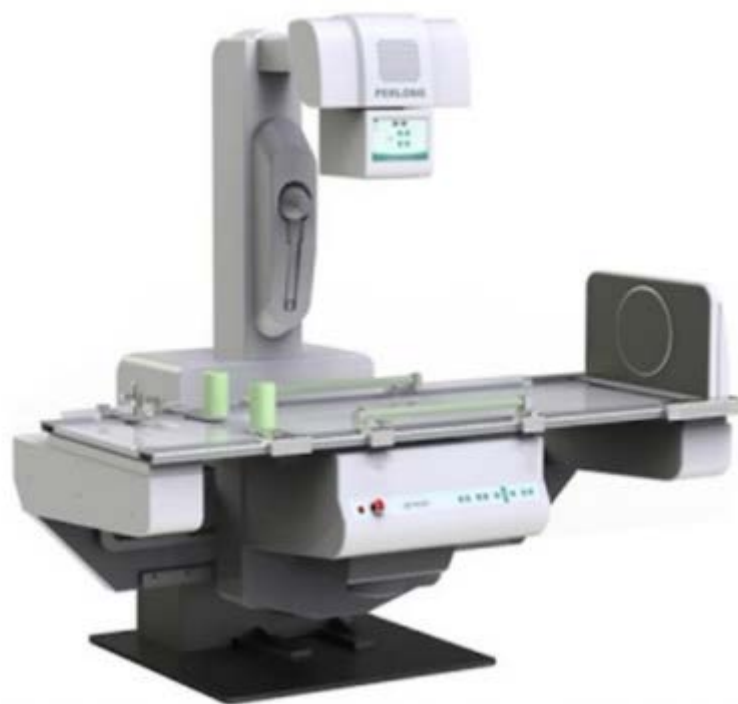
图 2-15 数字胃肠机结构图

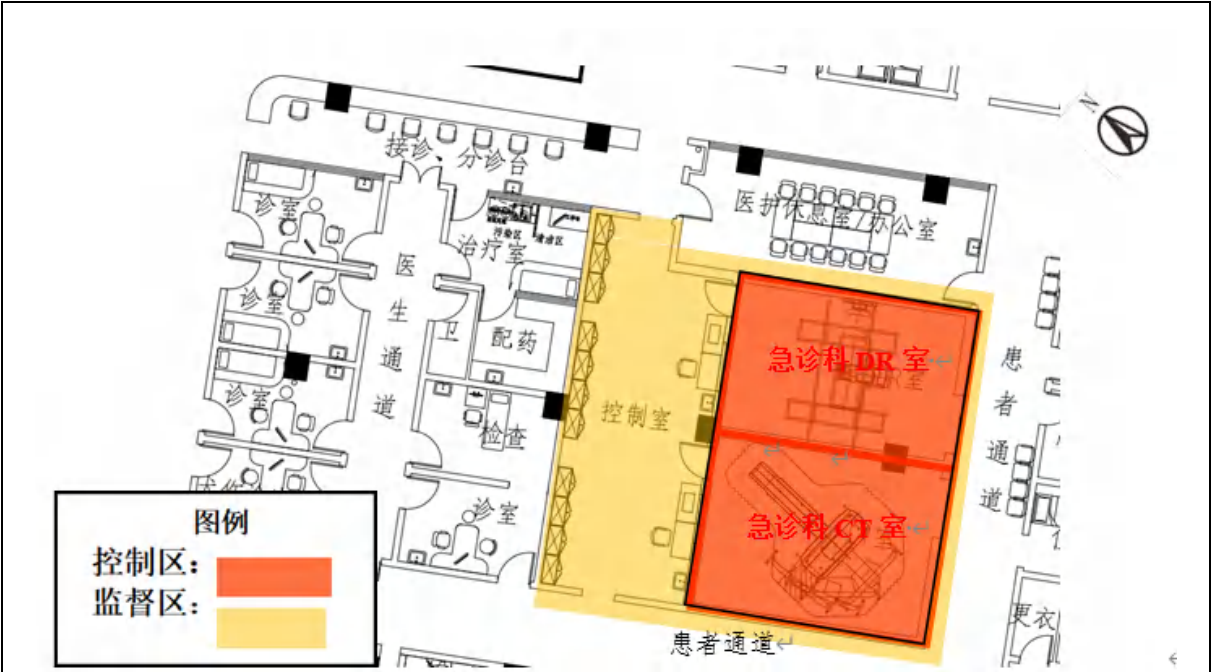
图 3-3 急诊 CT 室和急诊 DR 室工作场所布局 and 分区示意图

本次验收的 5 间 III 类射线装置机房布局和分区示意图见图 3-3 至 3-4，射线机房

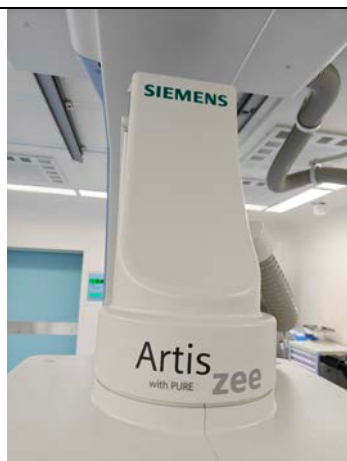
图 3-6.1 DSA 室 1 排风

| | | 机房、2 间胃肠机房建设了排风系统和新风系统，采用动力排风装置进行排风。排风口见图 3-6.1 至图 3-6.6。 | |

对照本项目环境影响报告表的要求，本项目的三废处理设施建设和处理能力见表 3-6，机械排风设施见图 3-6.1 至图 3-6.6。

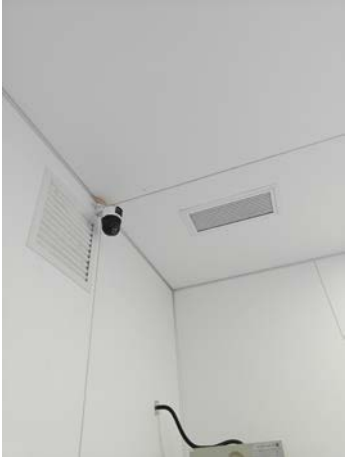
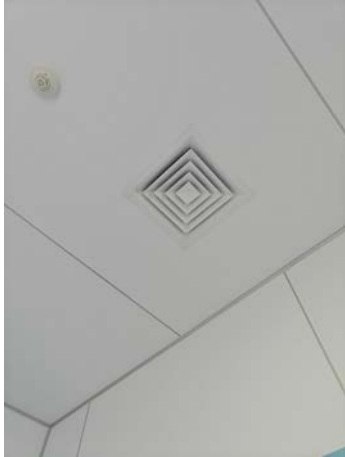
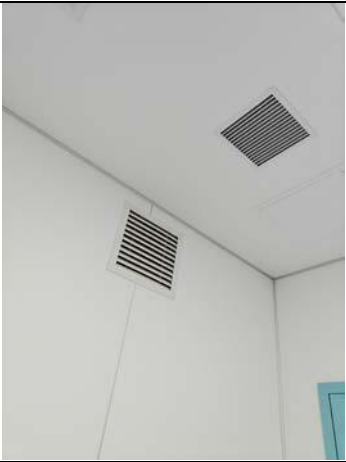
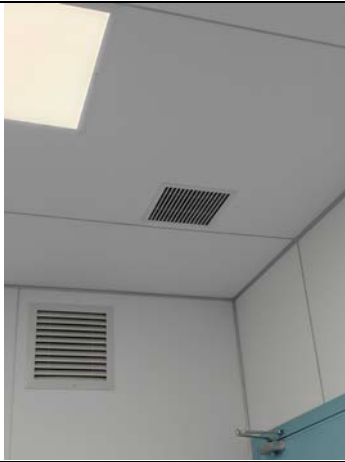
| <p>图 3-6.3 急诊 DR 室排风</p> | <p>图 3-6.4 放射科 DR 室 1 排风</p> |
| <p>图 3-6.5 放射科胃肠室 1 排风</p> | <p>图 3-6.6 放射科胃肠室 2 排风</p> |

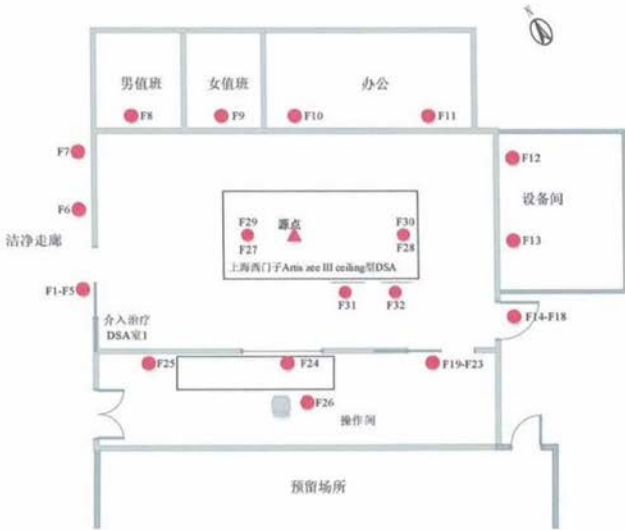
附图 3 DSA 室 1 检测布点图

注：仪器探头置于移动铅帘、铅衣后，第一手术位检测点距离出入口 0.8m，第二手术位检测点距离出入口 1m，记录一个最高数值。

| 检测结果 | 检测结果见附表 1-附表 3, 检测布点图见附图 1-附图 3, 装置铭牌见附图 4。 |

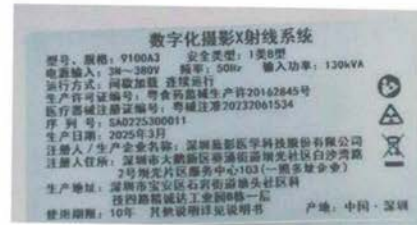
2.深圳蓝影 9100A3 型医用 DR

附图 4: 装置铭牌
