内蒙古包钢钢联股份有限公司  
选矿厂尾矿库

安全现状评价

武汉恒泰弘安安全科技有限公司

2026年08月

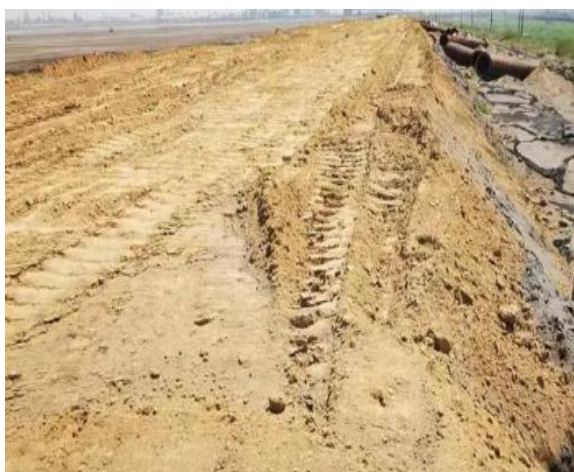
坝体加高照片（2023年7月）

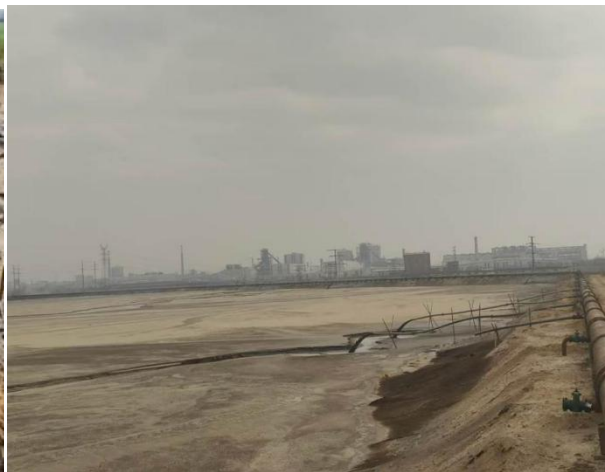
尾砂排放现场照片

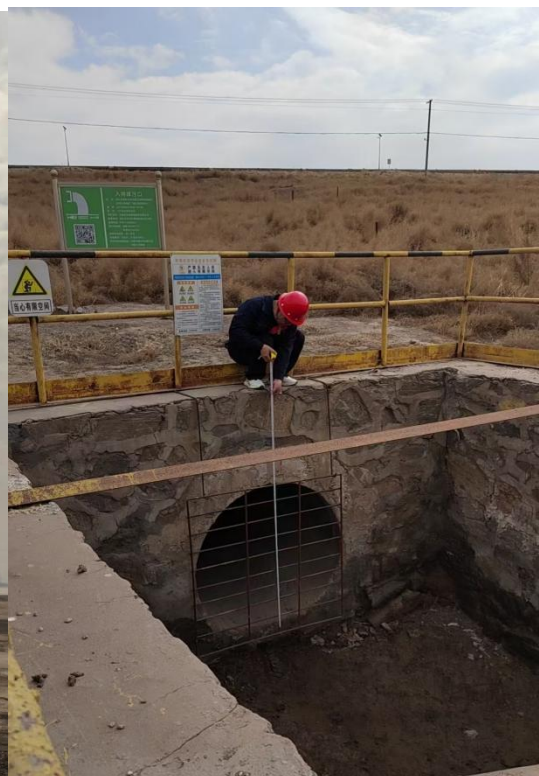
塔底涵管排水出口实测照片

1、排水涵管洞内无塌方现象；伸缩缝、止水及充填物等存在轻微破损、渗漏；排水涵管全线贯通，排水功能使用正常。

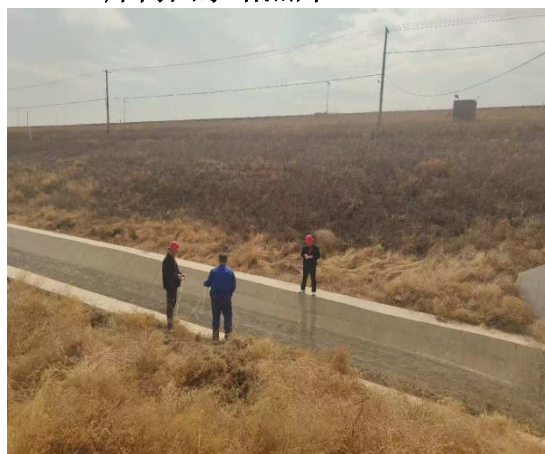
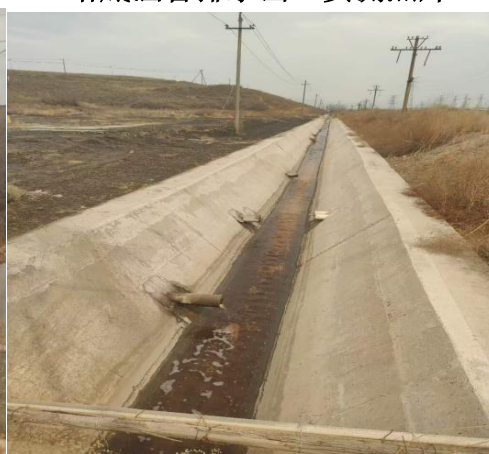
排渗渠实测照片

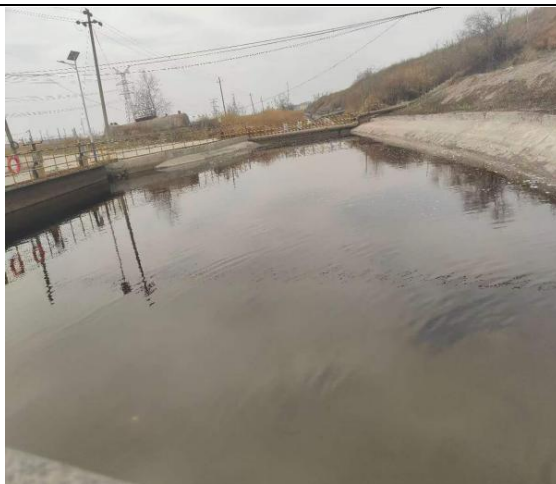
渗流池照片

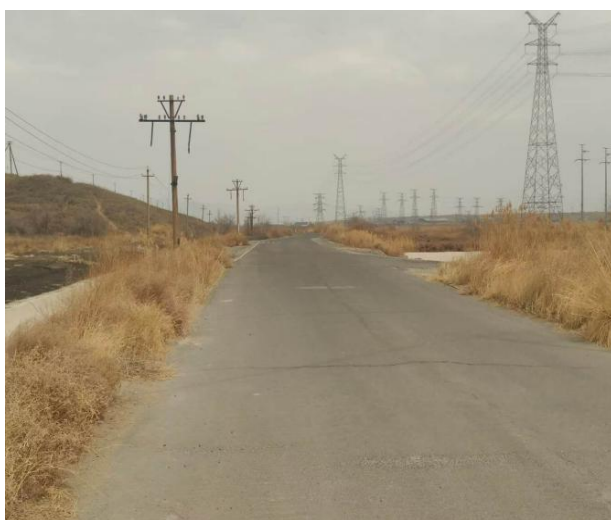
环坝道路照片

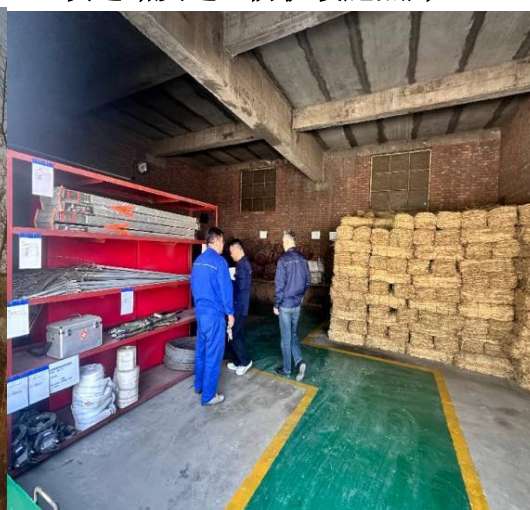
应急物资库照片

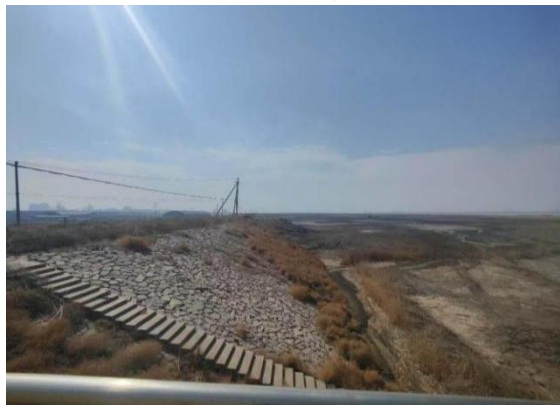
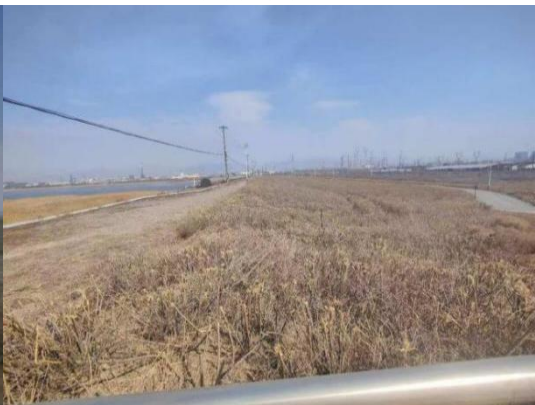
坝体外坡现场照片

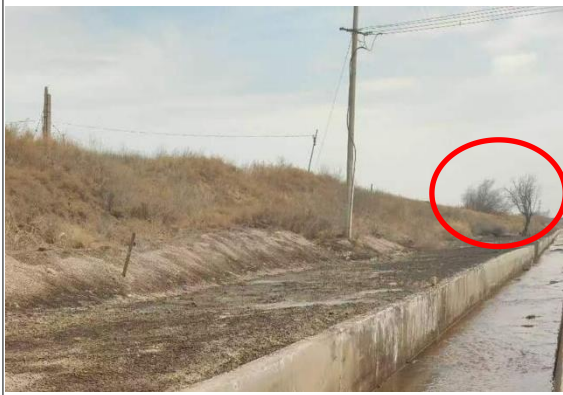
| 4 | 南坝坝体外坡下部有一棵高大的树木未清除。 | 《尾矿库安全技术规程》第6.3.2 条 | | |
